## ANALISI DEGRADI

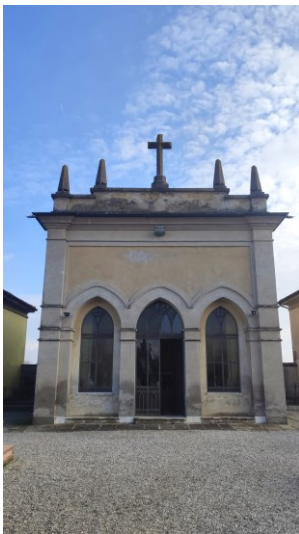
Anche la Cappella Maggiore, progettata dall'ing. Murnigotti, necessita di un intervento di restauro e pulizia: gli intonaci della facciata e quelli in corrispondenza dell'arco che separa l'ingresso dall'ambiente principale, sono interessati da evidenti fenomeni di degrado e distacco. Tali condizioni, oltre a compromettere l'aspetto estetico dell'edificio, potrebbero nel tempo incidere negativamente sulla conservazione delle strutture.

*Facciata*

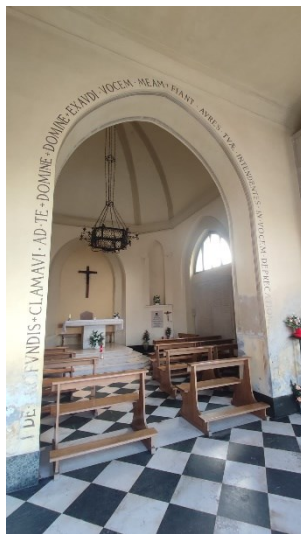
*Interni*

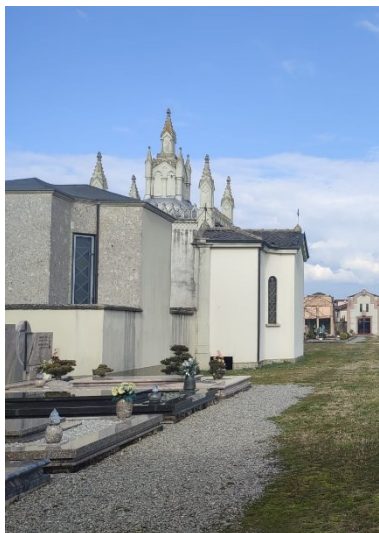
*Campo est*

I campi centrali sono attraversati da percorsi in ghiaia; in alcuni punti i passaggi risultano poco definiti, si consiglia pertanto di delimitarne i margini con cordoli o listelli posati a raso terra.

Per quanto riguarda il resto del complesso, in linea generale, si raccomanda una manutenzione straordinaria e puntuale di cordoli, aiuole e aree verdi.

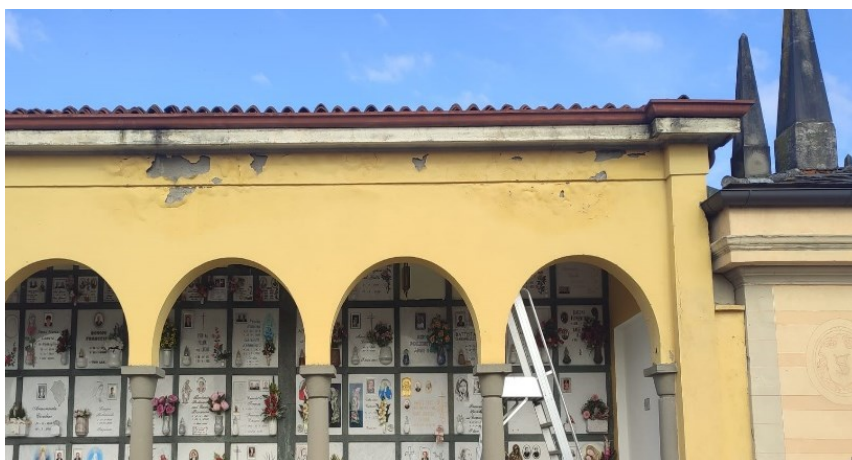
Si segnalano fenomeni di degrado puntuale nei portici destinati ai colombari, nello specifico si evidenziano bolle, distacchi di materiale e macchie sugli intonaci sopra gli archi; i settori più interessati sono le campate VIIA (portico destro, lato rivolto verso ovest) e IA (portico sinistro, lato rivolto verso i campi centrali)

*Portici (settore IA)*

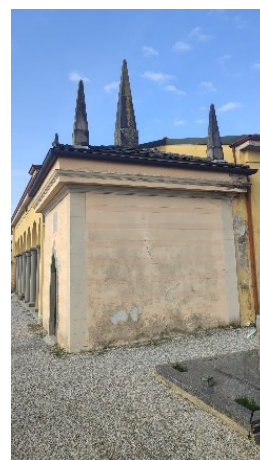
Altri degradi legati alle finiture (intonaci distaccati, macchie, umidità di risalita) si segnalano sulle pareti esterne della cappella privata che occupa l'angolo dei portici di destra (di fronte al campo B) e all'interno della Cappella centrale.

*Cappella angolo*

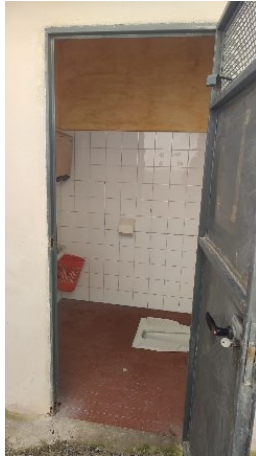
A livello di strutture e servizi, i bagni a destra dell'ingresso versano in condizioni di degrado diffuso (arredo bagno datato, impianto idro-sanitario parzialmente funzionante, pulizia insufficiente). I due wc non presentano differenziazione uomo/donna e non sono accessibili a persone con disabilità.

*Servizi igienici*

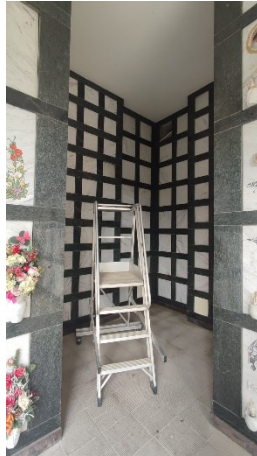
Le aree dedicate agli ossari, ovvero le nicchie in muratura collocate agli angoli dei portici, non risultano adeguatamente illuminate. Per garantire la giusta illuminazione artificiale, si prescrive di installare delle lampade a soffitto.

*Ossari*
